# **Wildmonitoringsverslag 2011**

## **monitoring effecten Itek-reflectoren**

**Behorende bij besteknr. ZLD-6351**

**Rijkswaterstaat Zeeland**

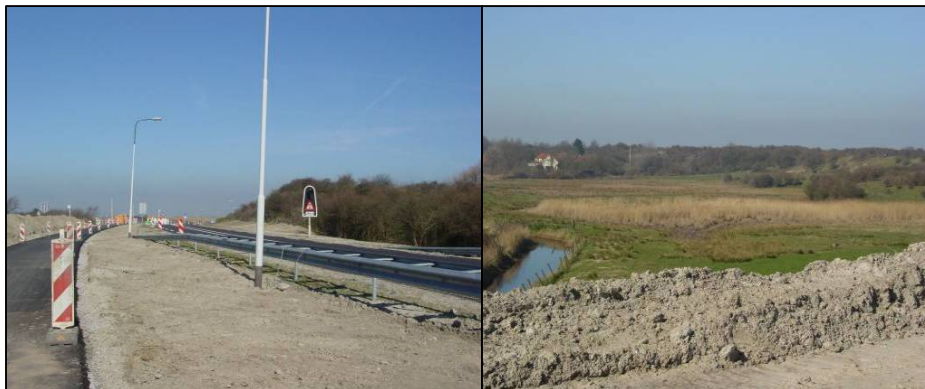
Het overige deel van het traject is zeer open. Dichtbij de N57 is vrijwel geen beschutting in de vorm van bosschages aanwezig. Wel wordt op de omliggende akkers gefoerageerd door reeën. Op dit moment wordt de weg omgebouwd tot een 2-baansweg met aan 1 zijde een parallelweg (ter plaatse van de

Veersedam). Hierbij worden rijbanen verlegd en extra rijbanen en rotondes aangelegd. Sporen van reeën in de bermen zijn door de recente werkzaamheden niet waargenomen.

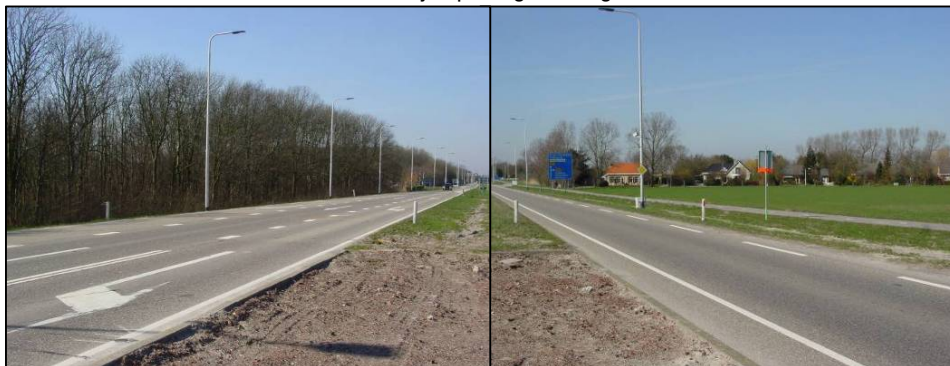
Ter hoogte van de Delingsdijk is een bosschage aanwezig. In de bosrand en in de berm ter hoogte van de bosschage zijn wildsporen aangetroffen.

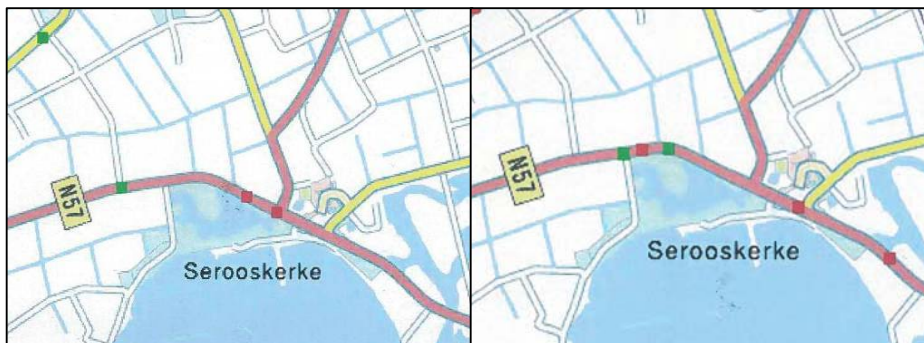
Faunaverkeersslachtoffers in 2009 (links) en 2010 (rechts). Rood zijn reeën en groen zijn damherten. (bron BOA-registratiesysteem)

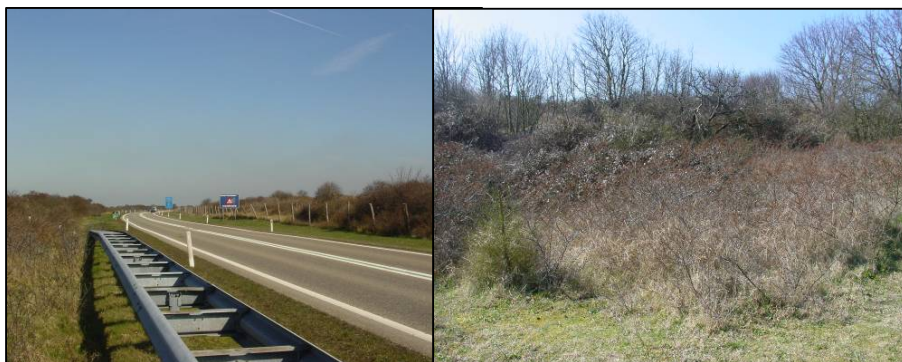
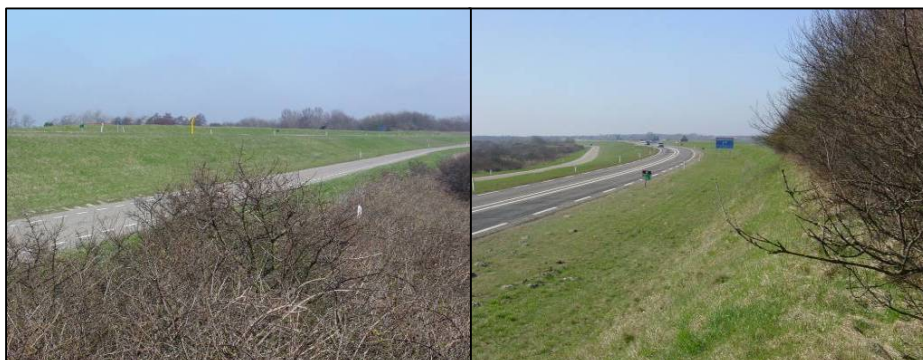
Het duingebied bestaat uit dicht duinstruweel en biedt voldoende beschutting en voedsel voor reeën. Ten noorden van het duingebied is het landschap opener en bestaat uit akkers en weilanden. In het zuiden vervolgt de N57 zijn weg over de Brouwersdam. De weg is over het gehele tracé op een hoog talud gelegen, met uitzondering van het deel tussen hm 36.5 en 37.2. Op dit deel is slechts een smalle grasberm aanwezig en grenst het duinstruweel

vrijwel aan de weg. Vanaf kilometer 37.2 is de berm weer open. Aan de westzijde bevindt zich duin. Aan de oostzijde is een dichte haag aanwezig. Deze scheidt de N57 van de parallelweg.

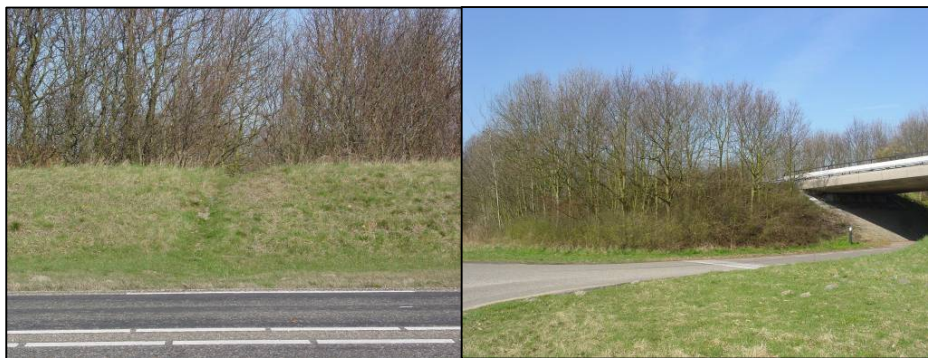
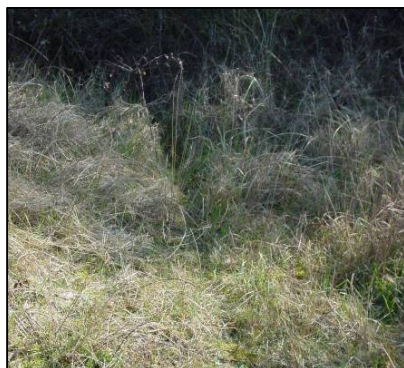
Ter hoogte van de Preekhilpolder bestaat het omringende landschap uit agrarisch gebied. De weg is hier eveneens op een talud gelegen. Op het talud is deels beplanting aanwezig. Reeën vinden hier beschutting. Vanuit dit talud kunnen reeën vrijwel direct de weg op komen.

Tijdens het veldbezoek zijn in de berm geen wissels of sporen waargenomen. Voor een deel komt dit omdat het gras nog erg kort is en daardoor duidelijke sporen ontbreken. In de beplanting zijn op enkele locaties paadjes aangetroffen. Het grootste deel wordt door mensen gebruikt. Daarnaast zijn ook enkele wissels aangetroffen. Gezien de grote hoeveelheid konijnenkeutels worden deze in elk geval door konijnen gebruikt, maar mogelijk ook voor reeën.

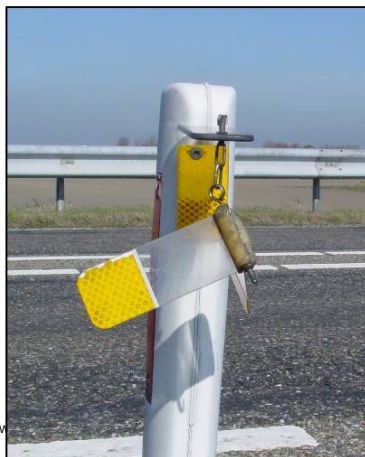
De conditie van de wildmolens op dit traject is zeer slecht. Veel molentjes zijn volledig verdwenen. Van andere zijn één of meerdere wieken afgebroken. De restanten van deze wieken zijn regelmatig in de berm aangetroffen. Daaruit blijkt dat de wieken voornamelijk in hun geheel afbreken bij de aanhechting van de wieken aan het molentje.

In vergelijking met de locatie Schelphoek is het aantal beschadigde molentjes hier vele malen groter. Tijdens het veldbezoek op een dag met relatief weinig wind werden de molentjes al regelmatig tegen de bermpalen geblazen. Stormachtige wind op deze locatie zal naar verwachting zeker bijdragen aan de hoge mate van beschadiging van de molentjes.

Om het kapot waaien van de wildmolentjes te voorkomen zal bij leveranciers geïnformeerd moeten worden of er mogelijkheden zijn om de bestaande molentjes aan te passen door bijvoorbeeld de uithangers verlengen.

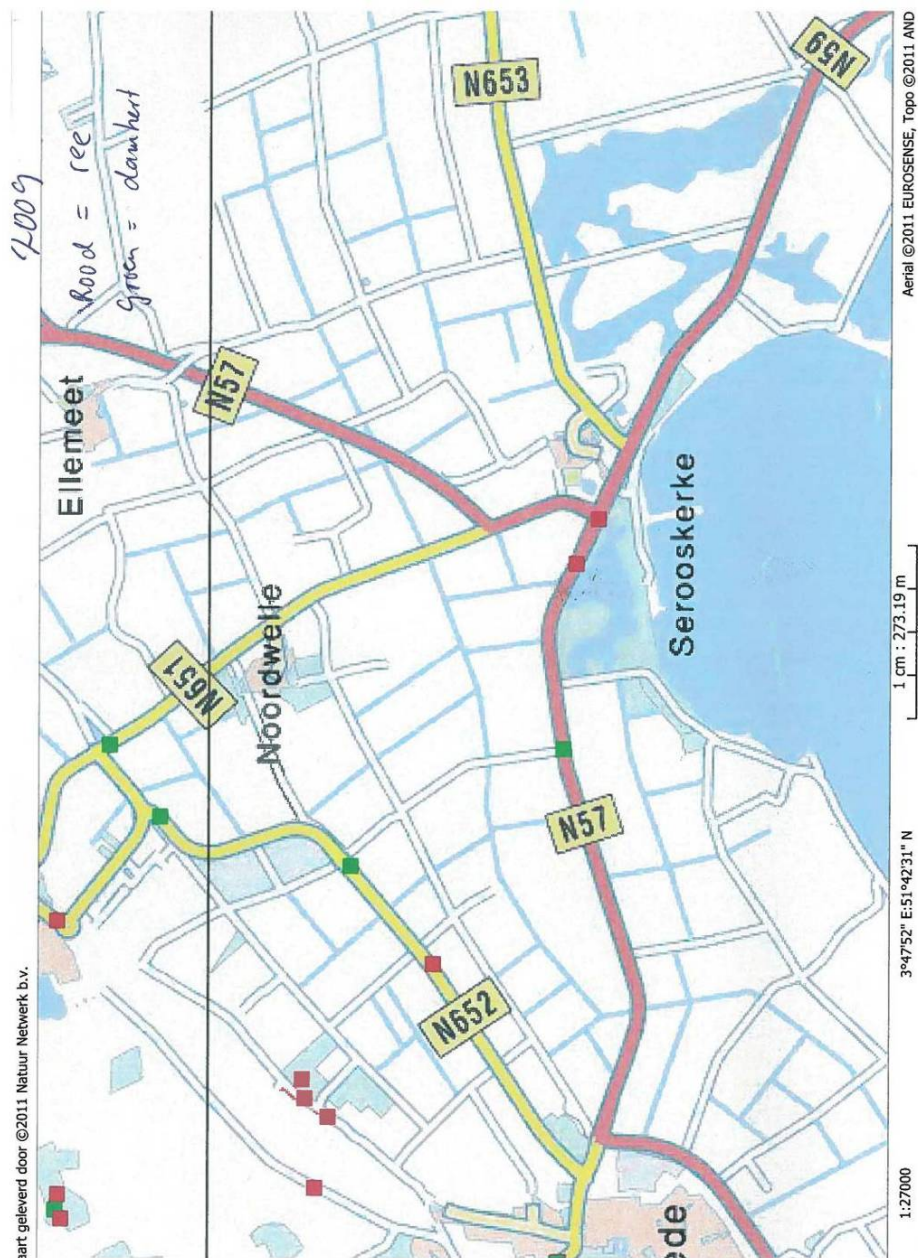
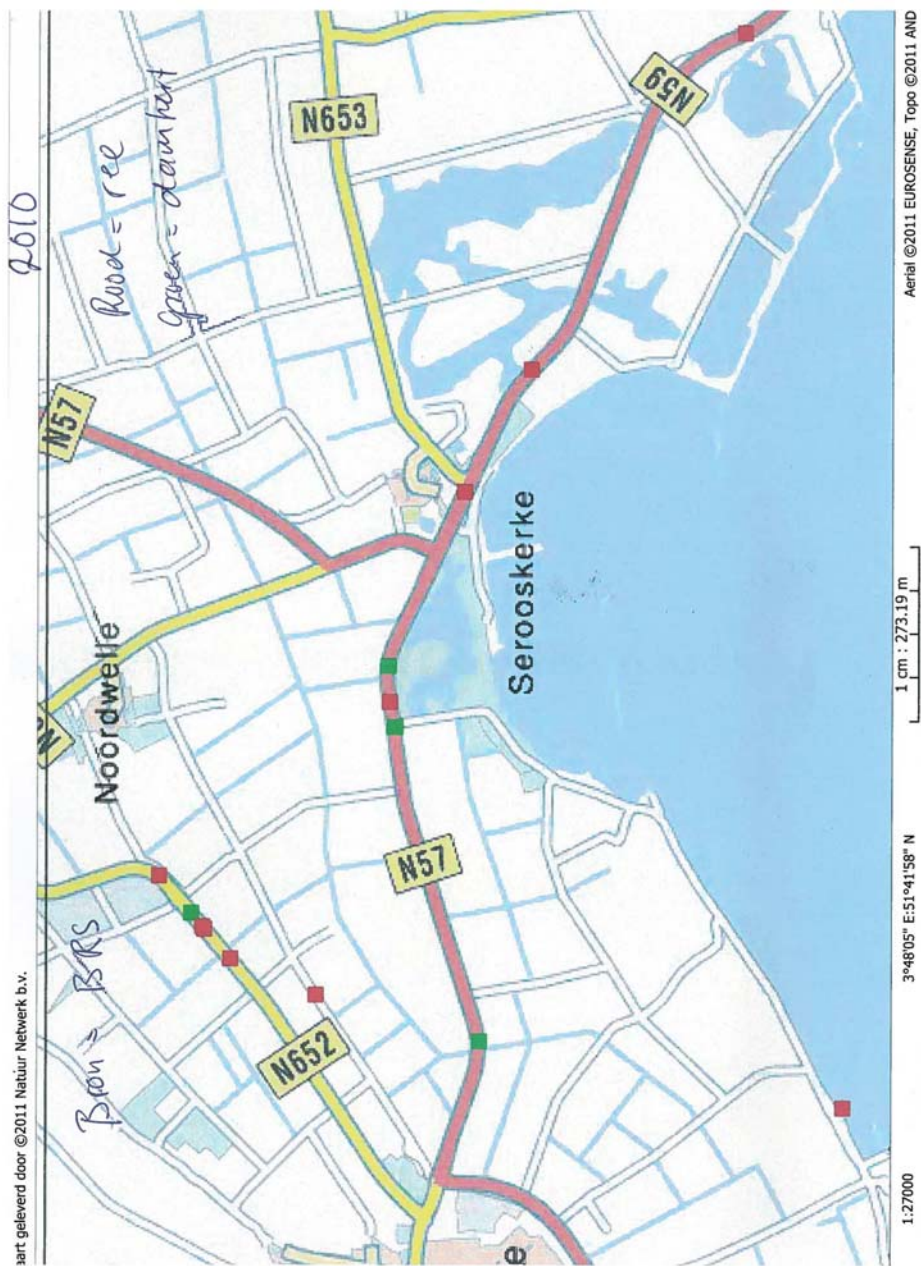
## B1. KAARTEN FAUNASLACHTOFFERS SEROOSKERKE 2009 EN 2010

locaties van de faunaverkeersslachtoffers ter hoogte van Schelphoek in 2009 en 2010 weergegeven. In de bijlage zijn de volledige kaarten opgenomen.
